COMUNE DI GENOVA  
PALAZZO DI PIAZZA DI MARINI 3  
EX PALAZZO PENCO

Progetto di restauro elementi lapidei della  
facciata

Genova, 02.05.2021

Oggetto: facciate del palazzo prospicienti piazza Cinque Lampadi, Genova.

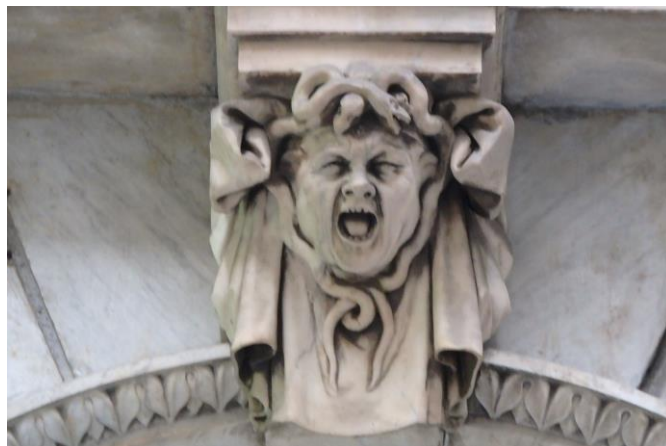
Accumuli di sporco e strati di croste nere si vedono nel mascherone centrale, in particolare nelle pieghe dei tessuti e nelle rientranze.

## 2-Dettaglio della testa di Medusa

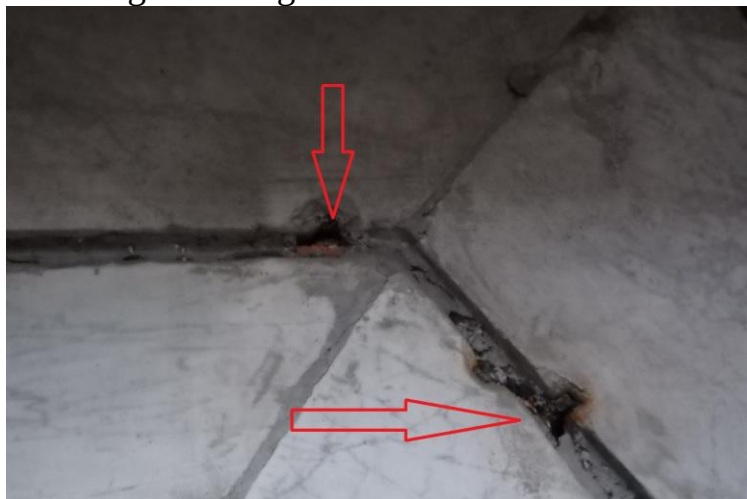
Composto da una serie di lastre di marmo Bianco Carrara di spessore ca cm 2 o 2,5 è stato "restaurato" in passato in un intervento dove sono state stuccate diverse aree con cemento Portland e sabbia. Questi lavori erano dovuti molto probabilmente al bisogno di chiudere lesioni provocate dal rigonfiamento delle graffe di fissaggio al muro degli elementi. Il ferro nel processo di ossidazione aumenta di volume e rompe il marmo.

## 3- Dettaglio delle graffe ossidate

- Rimozione delle stuccature di cemento delle lastre di rivestimento interne e controllo dello stato di conservazione delle graffe in alto a sinistra.
- Smontaggio (se necessario, ma molto probabilmente lo sarà) delle 4 lastre interessate. Sostituzione delle graffe con altre nuove in acciaio inox 304 fissate con resina epossidica bicomponente.

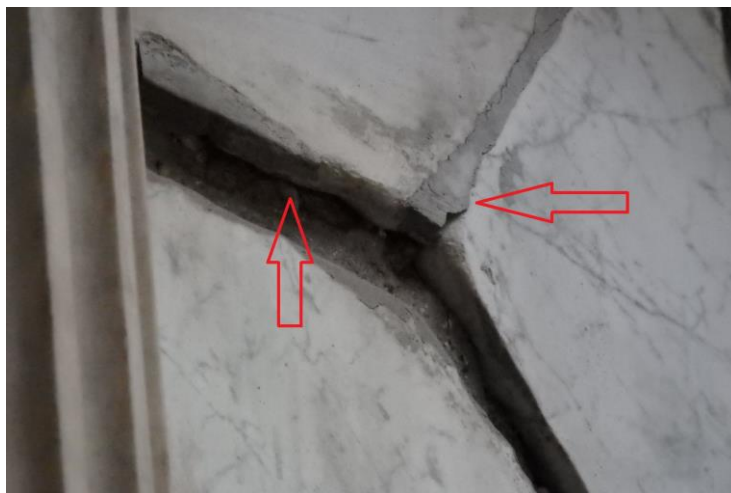
Una situazione di questo tipo attualmente in corso si può notare nella parte sinistra in alto. Due lastre sono leggermente spostate verso l'esterno. Si tratta anche di un processo di rigonfiamento della malta interna che spinge le lastre, insieme al rigonfiamento delle graffe.

## 4-Dettaglio dei rigonfiamenti

- Ricollocazione delle lastre interponendo uno strato di malta di allettamento di grassello di calce e sabbia di fiume (previo aver rimosso la malta deteriorata)

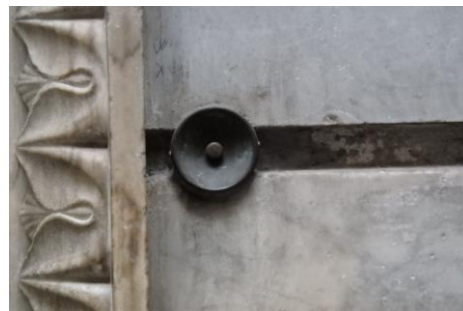
Ai lati delle colonne si notano diversi inserti in ferro non pertinenti e dei quali si suggerisce la rimozione (anche del campanello che si osserva a destra dell'ingresso)

5-Dettaglio del campanello da rimuovere (forse)

- Rimozione degli inserti metallici non pertinenti mediante martello, punteruolo, microfres (per scavarci intorno e pinze). Stuccatura dei fori con malta di calce e sabbia.

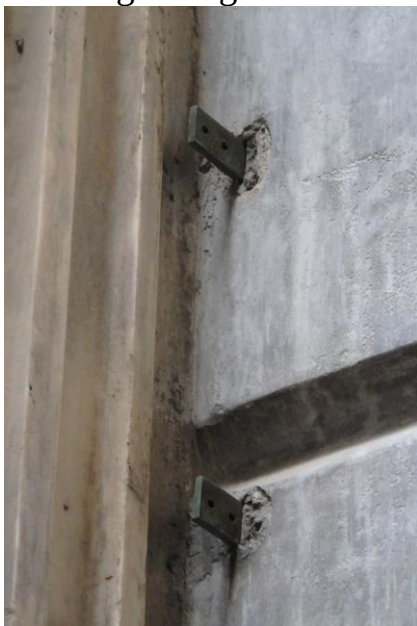
6-Dettaglio degli inserti metallici da rimuovere

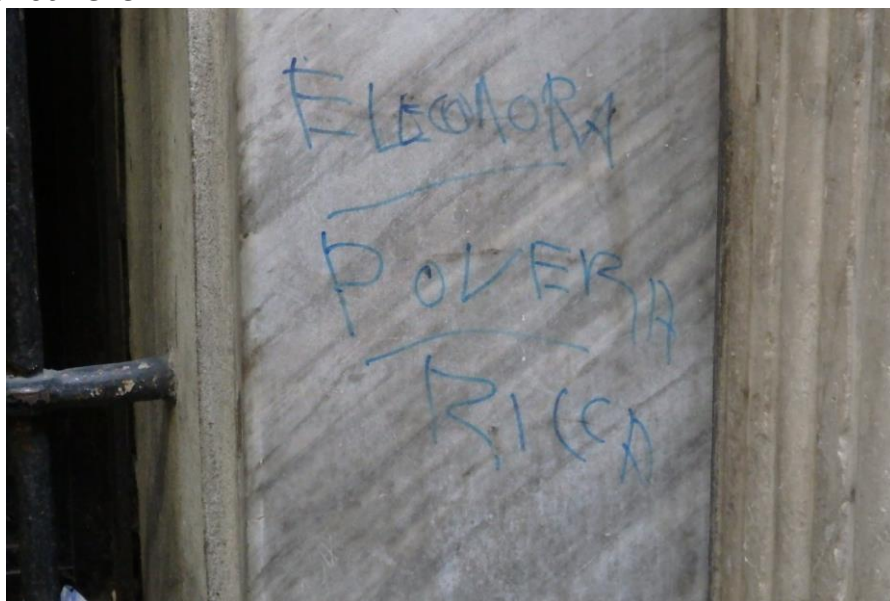
Le aree inferiori del portale e le lastre marmoree del rivestimento murario sono sporche da polvere, resti di colla usata per attaccare manifesti in passato, patine organiche, schizzi di sporco provocati dalla pioggia e segni di graffiti.

7-Dettaglio delle scritte vandaliche

- Le lastre nella parte inferiore della facciata devono essere spazzolate con acqua naturale con aggiunta di tensioattivi, carbonato d'ammonio e/o bicarbonato di sodio. Successivamente risciacquati abbondantemente. I segni di graffiti, di pittura spray devono essere asportati adoperando sverniciatori e solventi aromatici applicati a pennello o con batuffoli di cotone. Infine deve essere applicata una mano di protettivo anti scritta "No graf" della Sinco Mec Kolor.

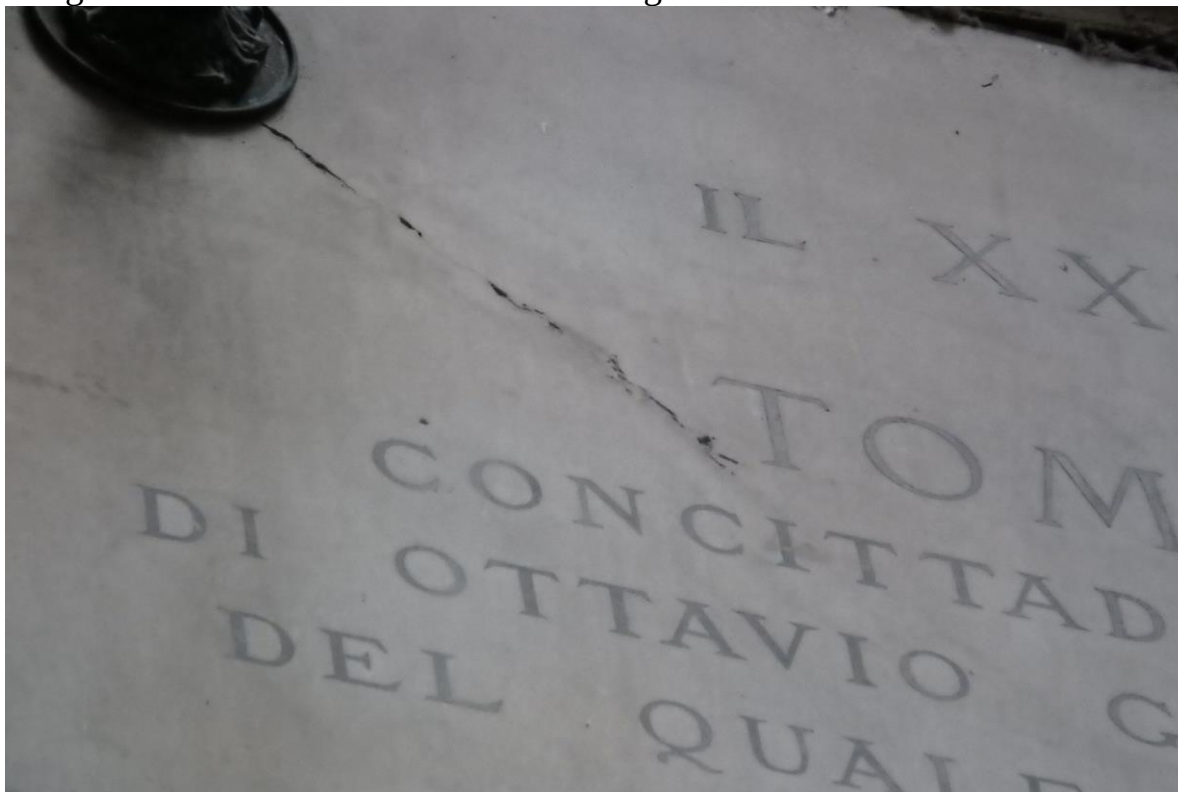
La targa marmorea sul muro a sinistra presenta gli stessi problemi di corrosione e deterioramento sopra descritti. Si trova in buone condizioni e le linee che si osservano in diagonale dall'alto verso il basso da sinistra a destra sono solo venature di manganese, naturali in questo materiale. Le quattro borchie metalliche (fusione di bronzo) destano particolare interesse ma non presentano segni di degrado particolari, solo strati di sporco, carbonati e solfati di rame di colore verde oscuro, quindi una patina stabile del metallo.

8-Dettaglio della venatura del marmo della targa

- La targa a sinistra in alto sarà lavata seguendo gli stessi sistemi sopra descritti. Le quattro borchie saranno spazzolate con cura con spazzolini metallici rotanti e acqua naturale e trattati alla fine con INCRALAC (resina acrilica con benzotriazolo).

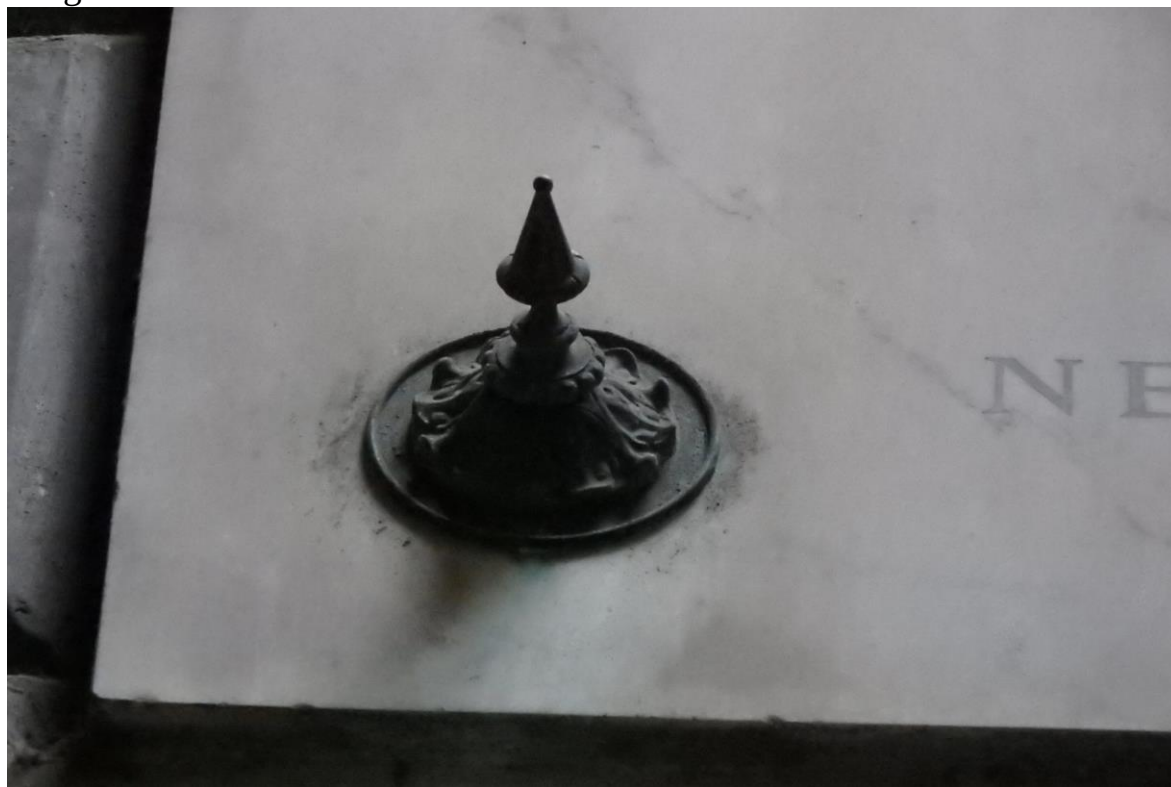
9-Dettaglio della borchia i bronzo

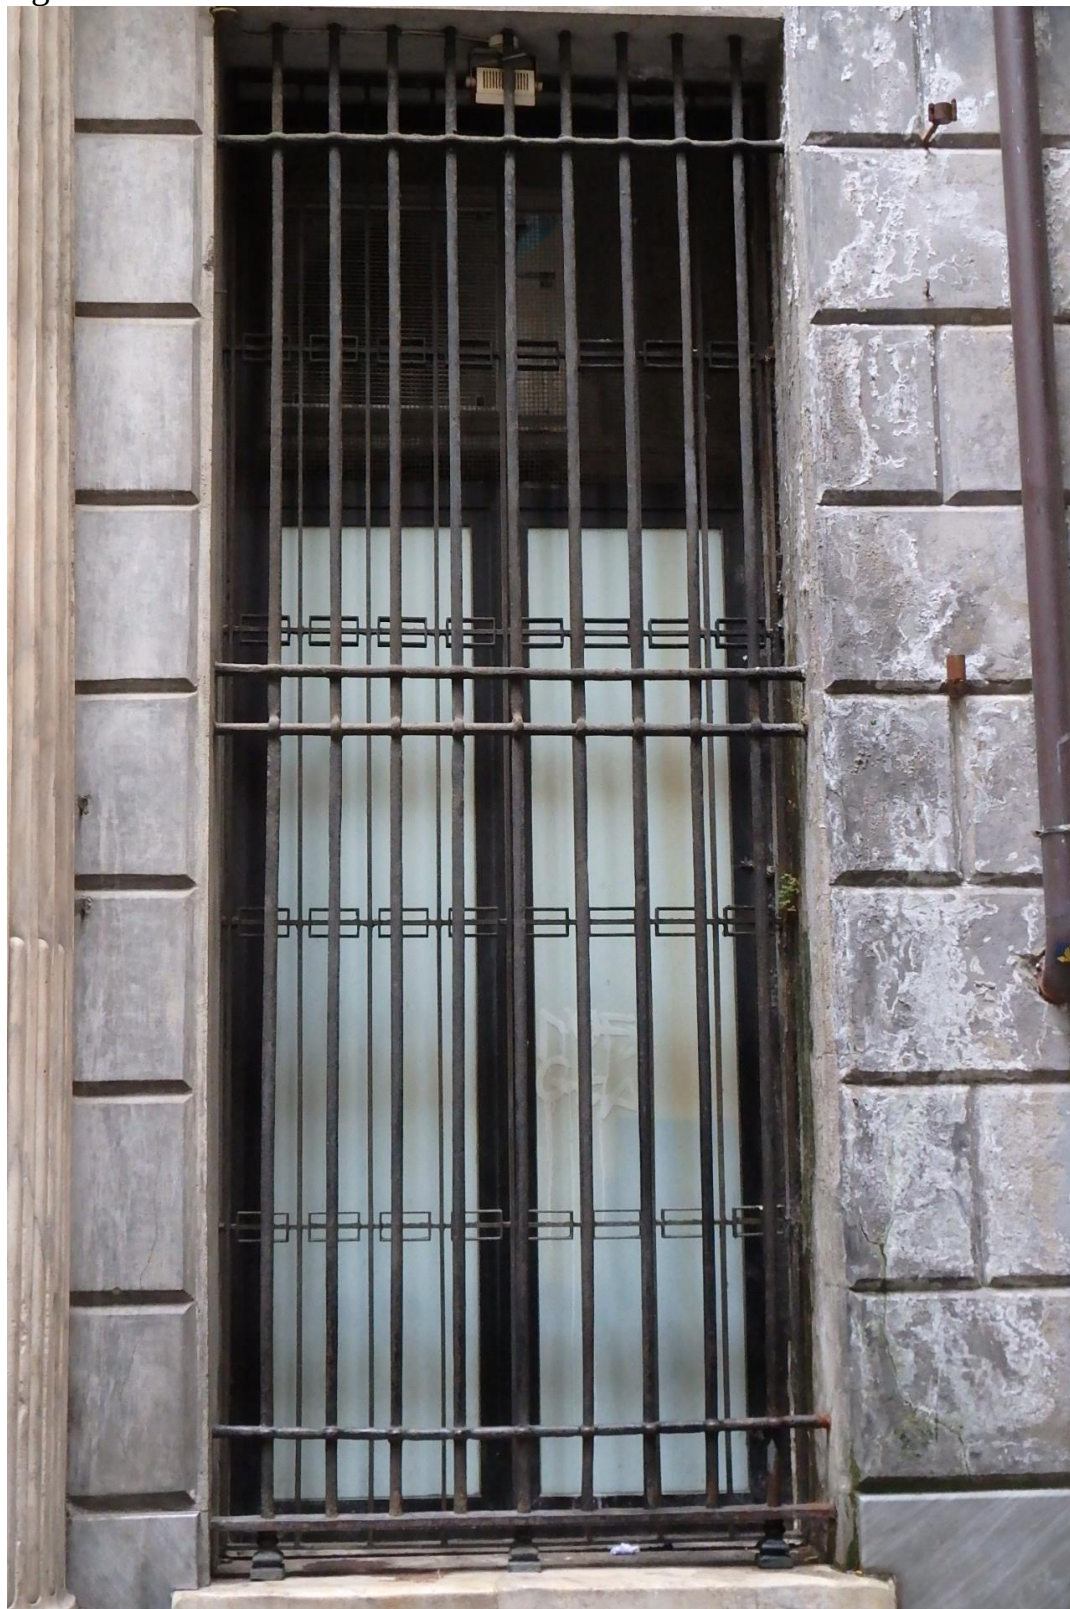
Sono in ferro battuto e si presentano in buone condizioni, hanno qualche velo di ossido di ferro e qualche strato (pochi) di vernice nera) ma tanto sporco di origine atmosferico.

10-Dettaglio dell'inferriata

L'intervento prevede la rimozione controllata degli strati di pittura mediante spazzole e getto d'aria calda. Impiego eventuale di sverniciatori chimici.

Trattamento finale con Owatrol (convertitore di ruggine) dato a pennello in due riprese.

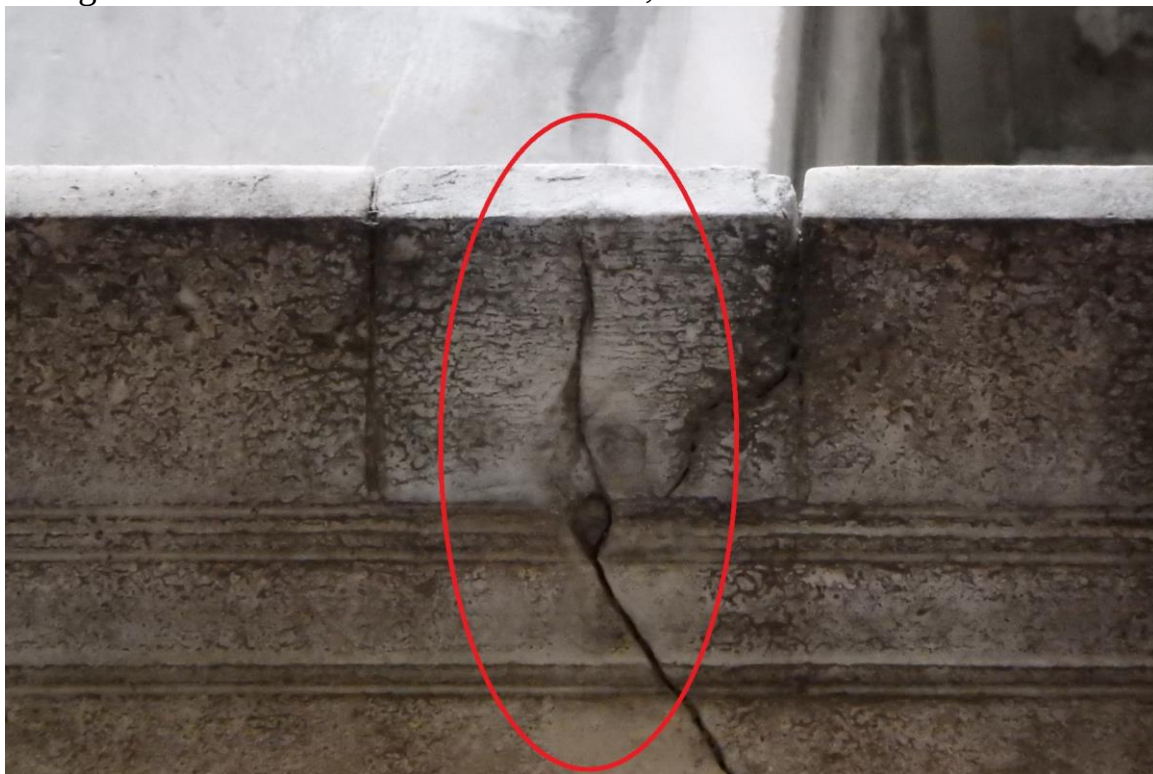
Nella parte verso l'esterno della cornice (verso la piazza), in corrispondenza di questa lesione si osserva un tassello in marmo di forma quadrata-rettangolare che è stato messo per risarcire una mancanza, probabilmente al tempo in cui si era lesionata quella parte della cornice. Da notare che questo tassello presenta una lesione a sua volta.

11: Dettaglio del vecchio intervento di restauro, il tassello.

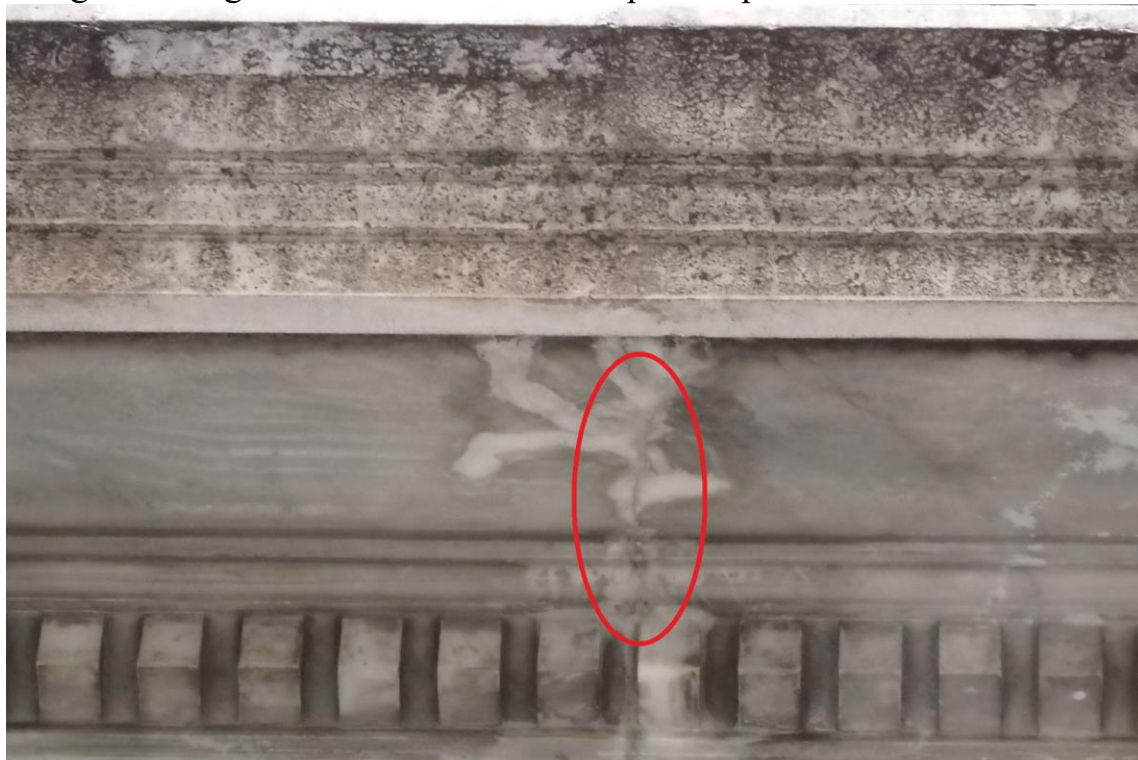
*Particolare attenzione desta la lesione nella parte terminale destra della cornice che potrebbe essere molto vecchia e risanata con graffe metalliche dal di sopra, quindi tenuta (ancora) in posizione. Se si osserva con attenzione si può notare che l'acqua piovana passa dentro la lesione e fuoriesce sotto la cornice quindi si tratta di una situazione delicata e pericolosa, con rischio di caduta del frammento. (vedere immagine allegata)*

Segni biancastri dovuti allo scorrimento dell'acqua piovana si possono osservare in particolare negli angoli e in corrispondenza dell'incastro della grande lastra della cornice nel muro.

12: Dettaglio dei segni bianchi lasciati dall'acqua che passa **attraverso** la cornice

- Il frammento lesionato nella parte destra della cornice deve essere puntellato, smontato, pulite le aree di contatto, ricollocato mediante inserimento di perni in acciaio inox fissati con resina epossidica bicomponente e pressate le due parti durante la fase di indurimento. I dettagli saranno definiti meglio durante i lavori e, comunque, dopo la sistemazione del ponteggio.

Si propone la sistemazione di una lamina in piombo spessore mm 2,5 sulla trabeazione con sporgenza cm 10 per convogliare l'acqua piovana ed evitare in questo modo le macchie dovute al ruscellamento sulle superfici.

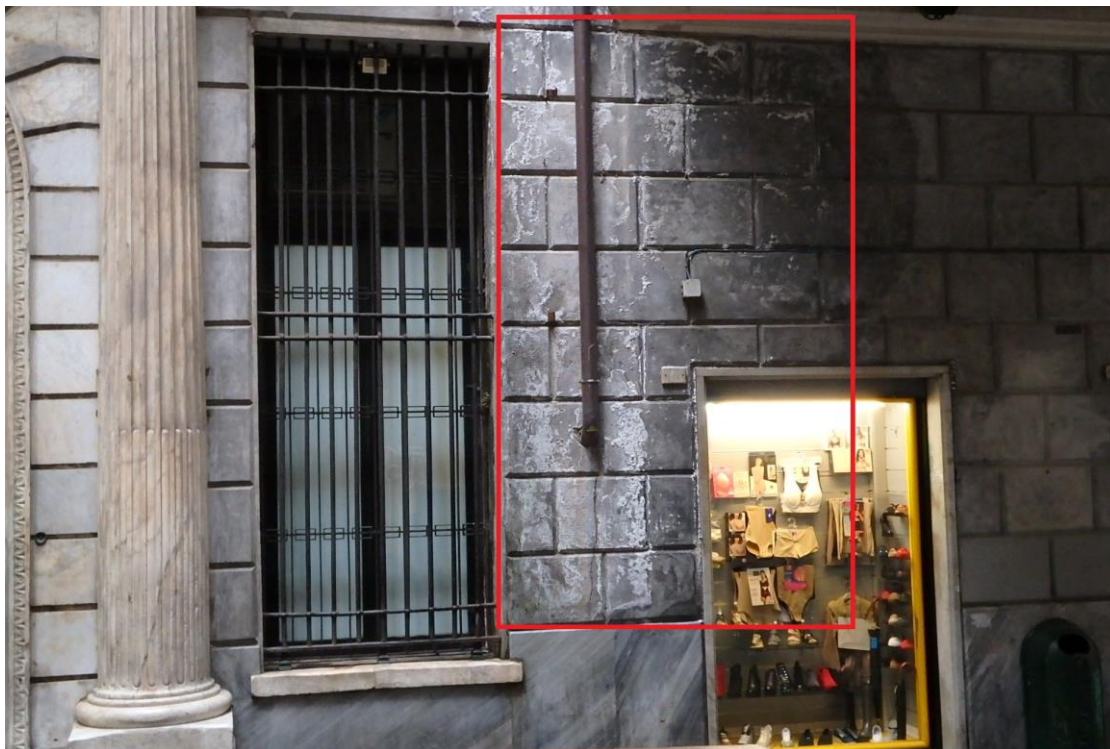
### 1-Area interessata

Si tratta di un'area interessata da una forte presenza di umidità. Probabilmente una condotta d'acqua si è rotta e il liquido ha impregnato la muratura.

Importanti aloni oscuri di umidità interessano diversi metri quadri di superfici.

Si notano veli biancastri che denotano la presenza di sali che vanno in superficie portati dagli sbalzi termo igrometrici e dai cicli bagnato-asciutto.

- Documentazione fotografica
- Analisi della superficie con umidostato per identificare (mappare) le aree a seconda della maggior o minor presenza di umidità.
- Identificazione del motivo dell'umidità. Sanarlo (apertura della muratura)
- Lasciare asciugare il muro
- Rifacimento della muratura mediante mattoni e malta di calce e sabbia.
- Tinteggiatura delle superfici mediante colori a calce.

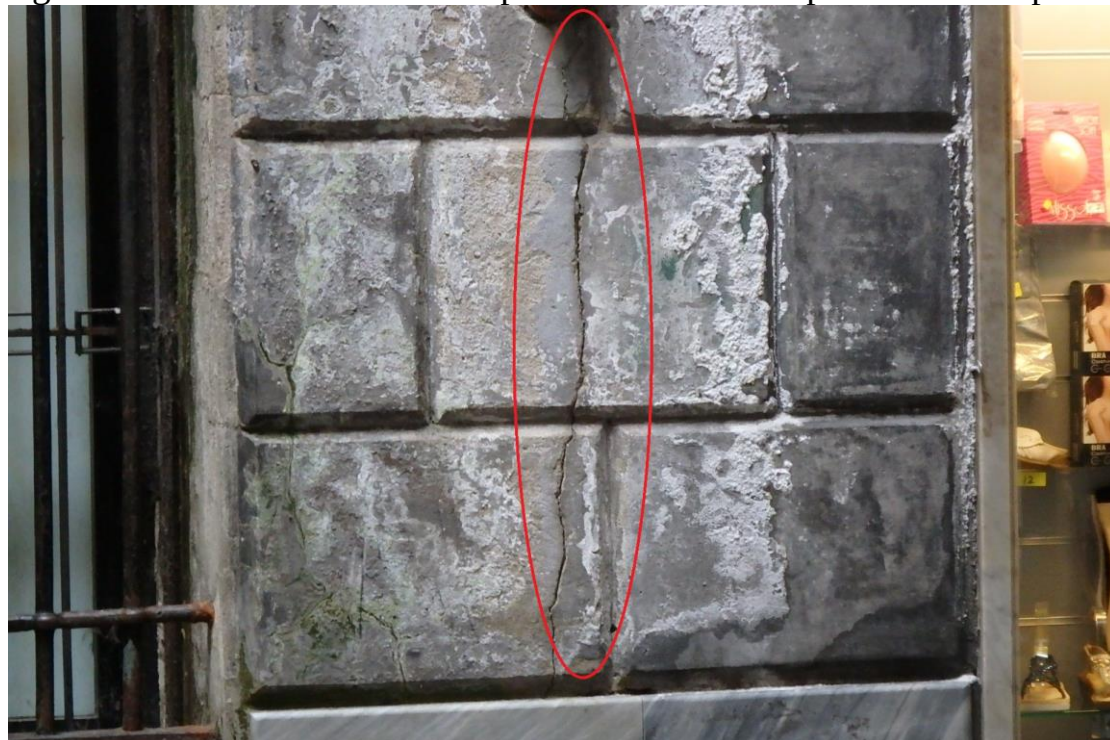
### 2-Dettaglio della lesione nel muro che potrebbe indicare la presenza di un pluviale

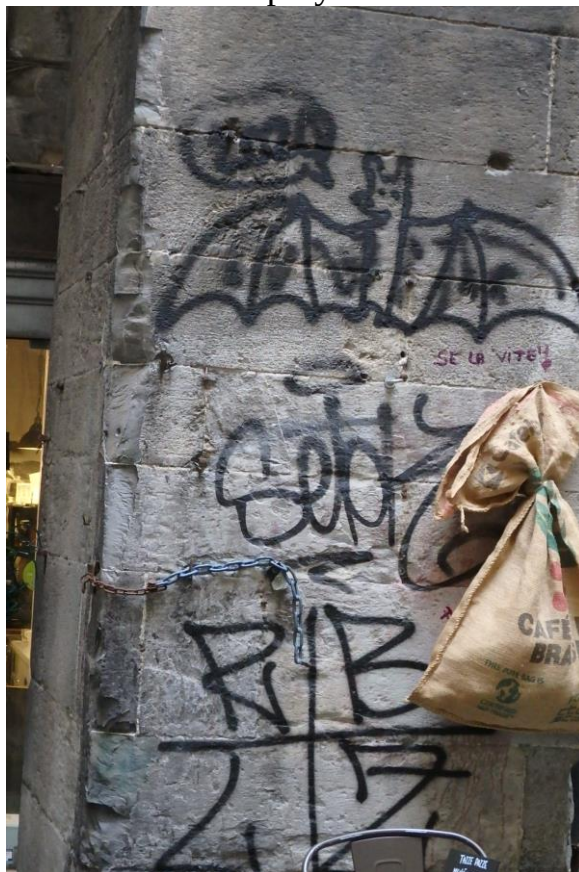
2-Dettaglio dei vandalismi con vernice spray

- Documentazione fotografica di dettaglio.
- Rimozione di tutti gli inserti non pertinenti (in comune accordo con la Direzione dei Lavori).
- Rimozione delle macchie di pittura e dei graffiti con sverniciatori e solventi aromatici. Impiego di spazzolini, cotone, pennelli e bisturi.
- Rimozione delle lastre di protezione e sistemazione di due nuove in ardesia delle stesse dimensioni fissate nella muratura con le stesse modalità delle precedenti.
- Nella fase di pulitura delle lastre, intervento che deve essere fatto a mano con spazzolini, acqua naturale e carbonato d'ammonio. Si deve fare particolare attenzione alle scaglie sollevate e a rischio distacco. Quindi si deve lavorare in modo leggero e senza caricare peso sugli attrezzi. In queste aree degradate si deve usare poca acqua.

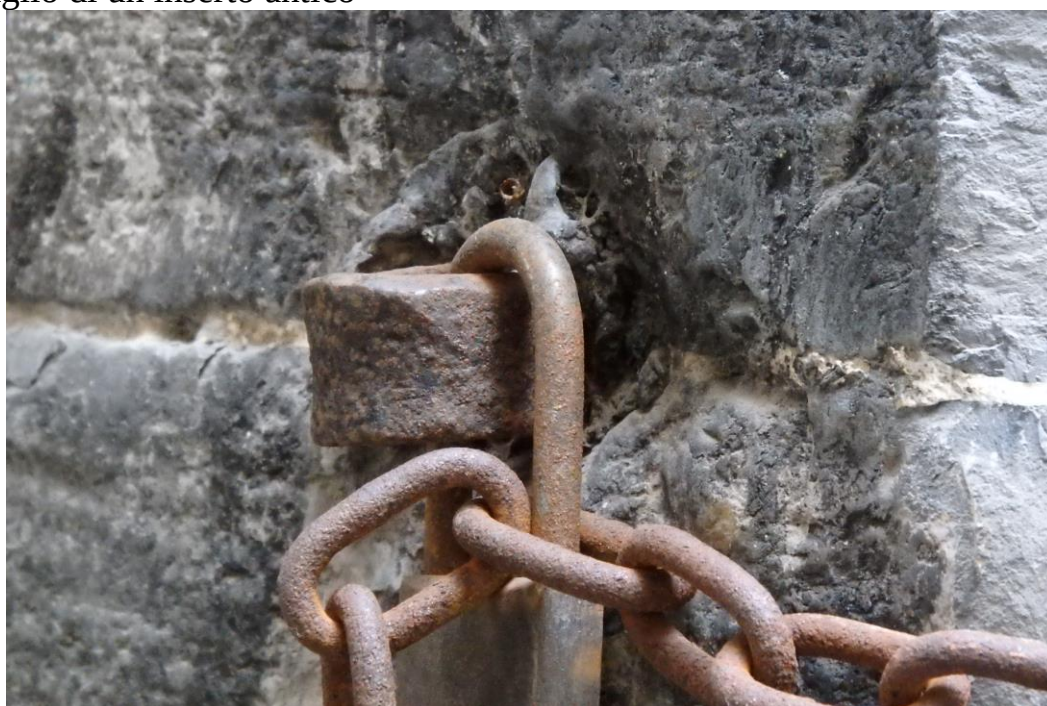
3-Dettaglio di un inserto antico

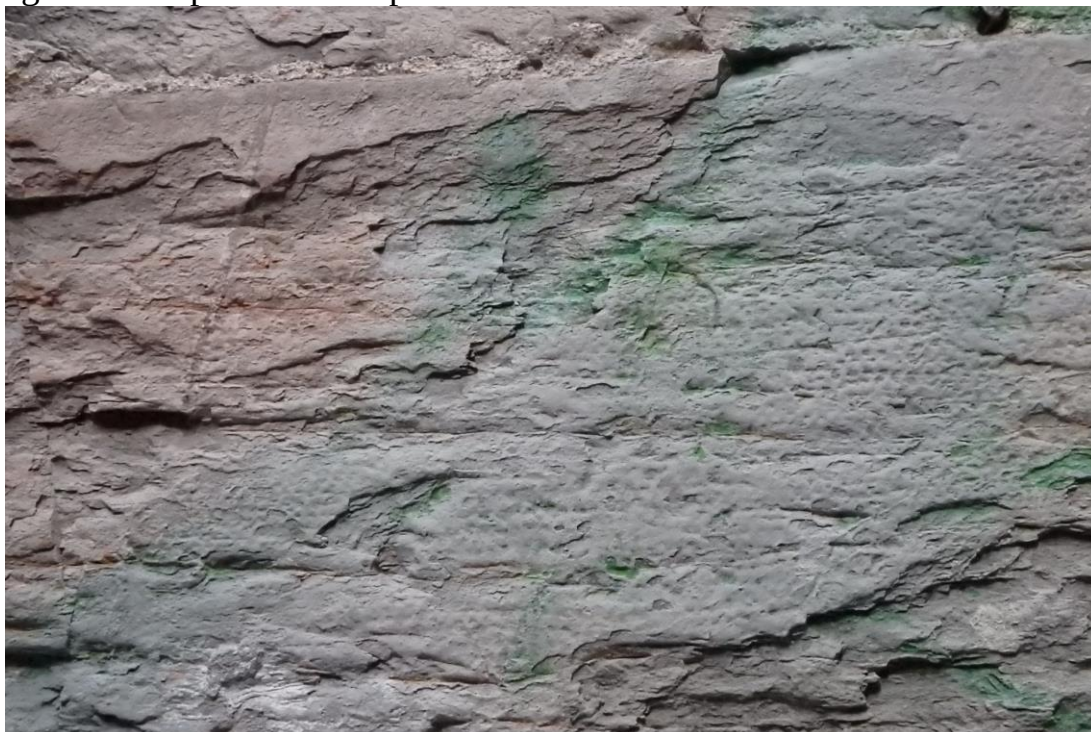
Le superfici dei blocchi sono scheggiate dal lungo utilizzo e dalla prolungata esposizione agli agenti atmosferici. Certe aree sono in buone condizioni (compatibilmente con la vetustà dell'edificio) e altre sono abbastanza deteriorate: si notano distacchi superficiali, presenza di cavillature, strati di sporco, croste nere, macchie di pittura, scritte deturpate (aerosol, graffiti), presenza di chiodi, graffe in ferro (qualcuna antica)

4-Dettaglio di una parte delle superfici molto deteriorata e con tracce di vernice

-Trattamento protettivo e consolidante localizzato nelle aree particolarmente deteriorate o a rischio sfaldamento. Il materiale da utilizzare sarà definito dopo la fase di pulitura e in comune accordo con la Direzione dei Lavori.

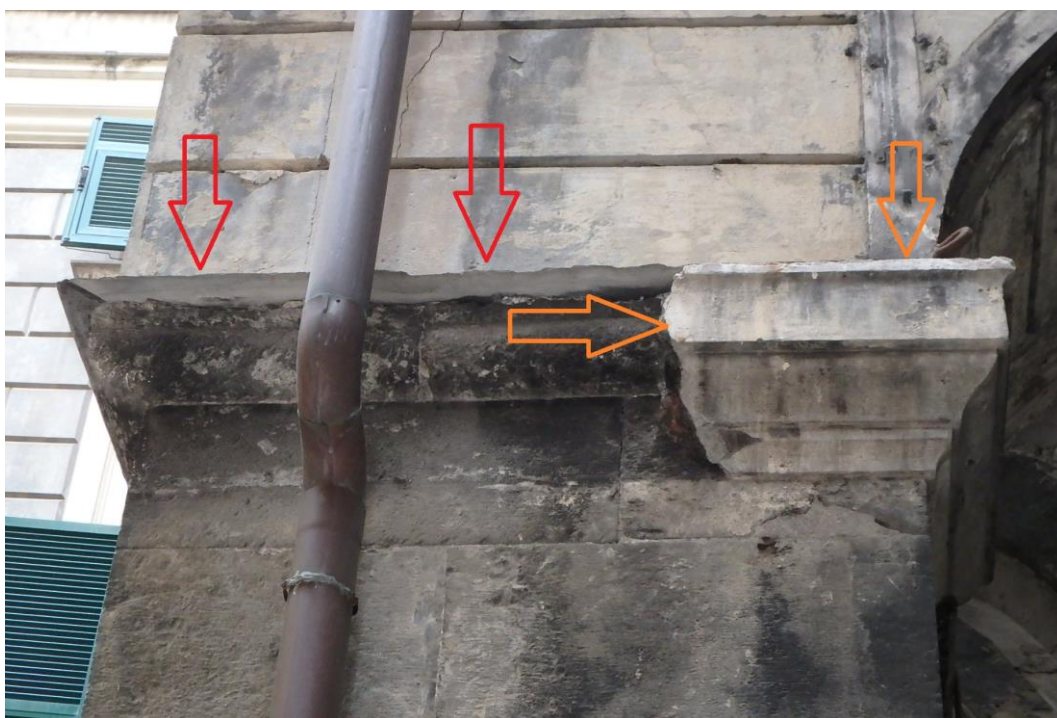
Nella parte superiore del pilastro, in corrispondenza dell'impostazione dell'arco c'è un piccolo tettuccio in ardesia composto da due lastre rettangolari che proteggono l'angolo del pilastro. Sono molto degradate. Nell'angolo interno del pilastro si nota il resto di cornice in malta che è stata sovrapposta a quella medievale e che era coperta dalle lastre di ardesia. Da valutare insieme alla Direzione dei Lavori l'intervento da fare, probabilmente squadratura e rifinitura delle parti terminali della malta e conservazione di quella porzione, testimonianza di una fase storica dell'edificio.

5-Dettaglio del tettuccio deteriorato. In rosso le lastre di ardesia, in arancio la cornice recente

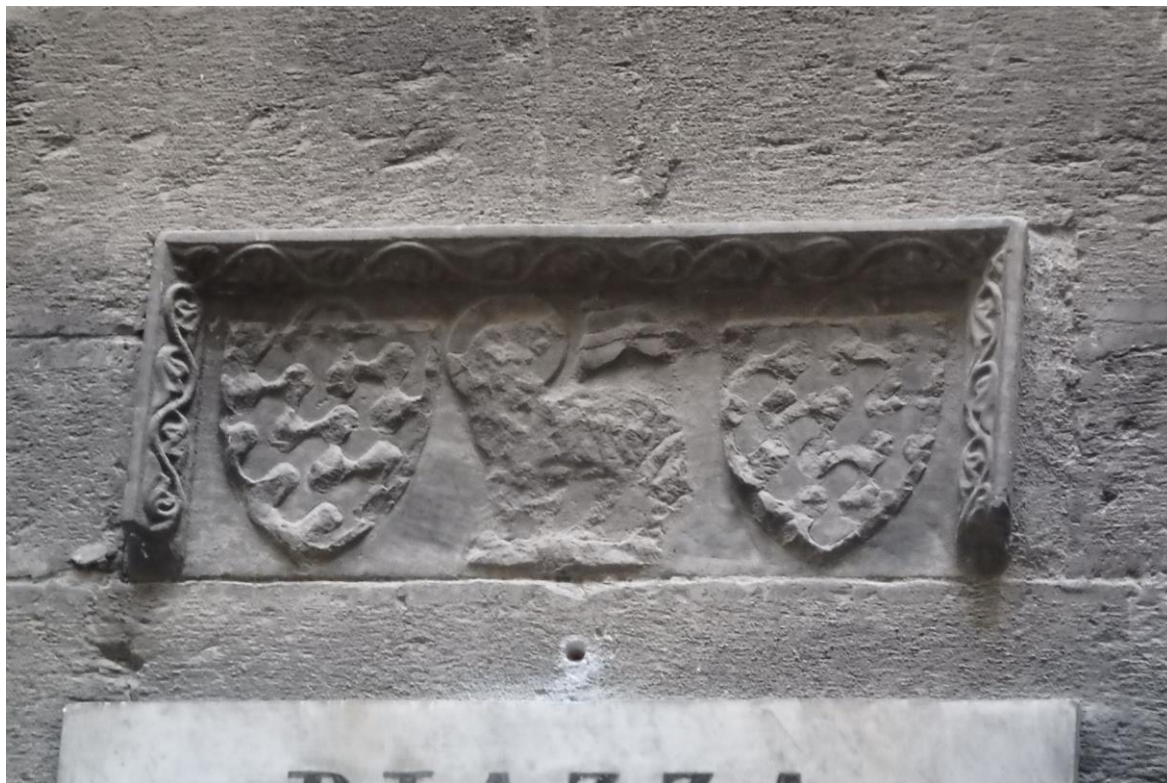
6-Il bassorilievo

Particolare attenzione va posta al bassorilievo in ardesia con stemmi araldici che si trova nella parte alta del pilastro. E' coperto da strati di sporco di origine atmosferica: strati di polvere indurita, inizio di formazione di croste nere e resti di colore nero (probabilmente olio di lino e nerofumo)

Il bassorilievo deve essere trattato, dopo un primo lavaggio con acqua e carbonato d'ammonio, con un impacco di polpa di carta Arbocell impregnata con lo stesso prodotto. Successivamente si deve lavare e spazzolare la superficie.

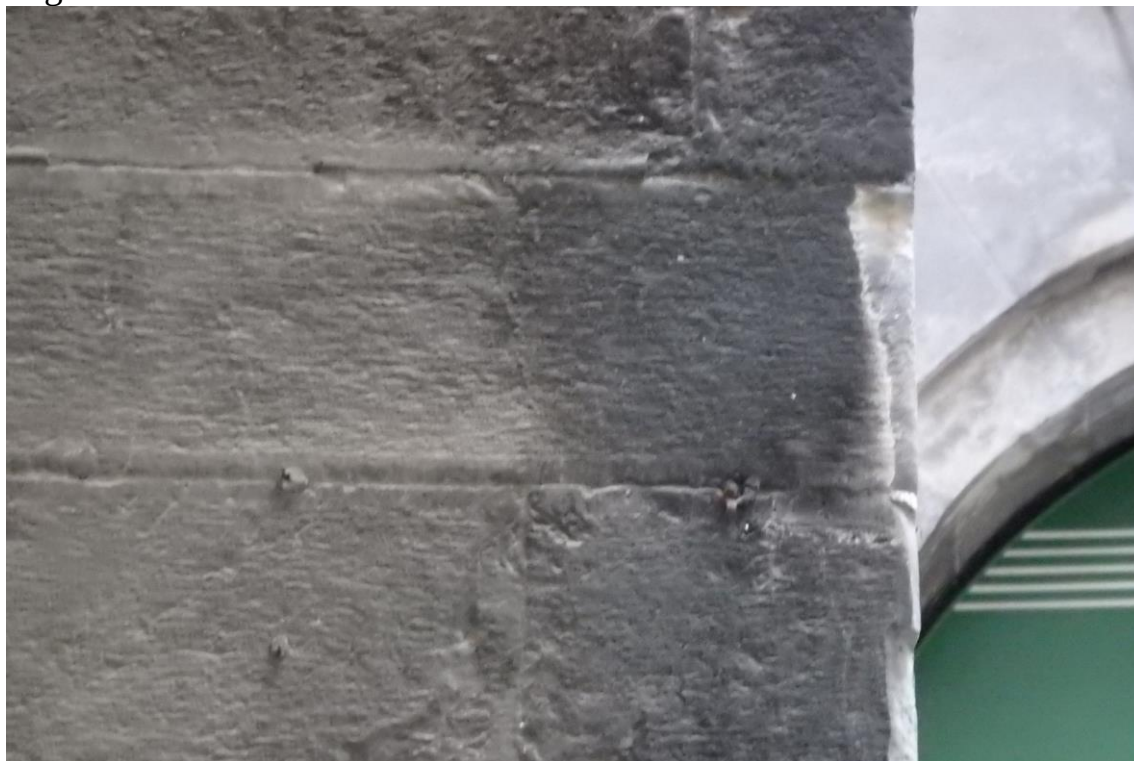
7-Dettaglio delle croste nere

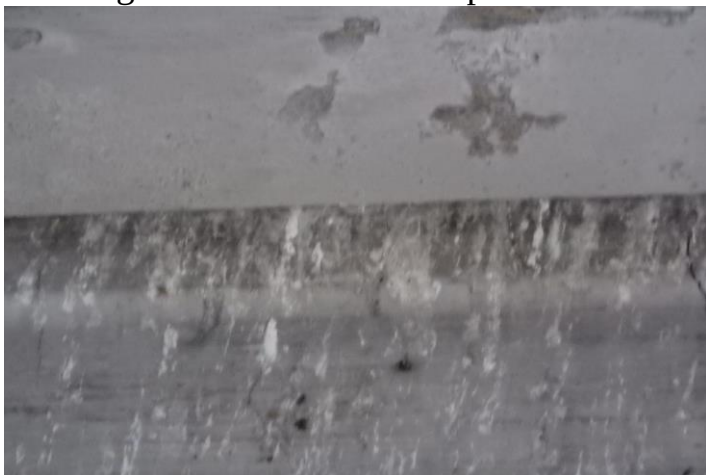
La cornice a mare, lungo la via è molto sporca da deiezioni di piccioni.

2-Dettaglio delle deiezioni dei piccioni

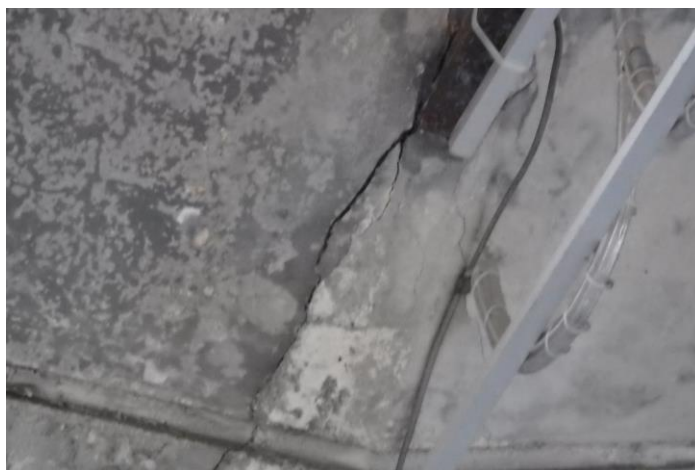
Cavillature e lesioni sono presenti un po' ovunque sulle superfici.

3-Dettaglio delle lesioni nell'intonaco

-Consolidamento degli intonaci mediante iniezioni di maltina di calce e sabbia in formulazione appositamente studiata. Intervento da fare se ritenuto necessario dopo la fase di bussatura delle superfici e constatato il distacco degli strati di intonaco. Si faranno forellini sottili (ca. 3-4 mm) e si inietterà il prodotto con siringhe apposite provvedendo successivamente a puntellare l'area e sigillare i fori.

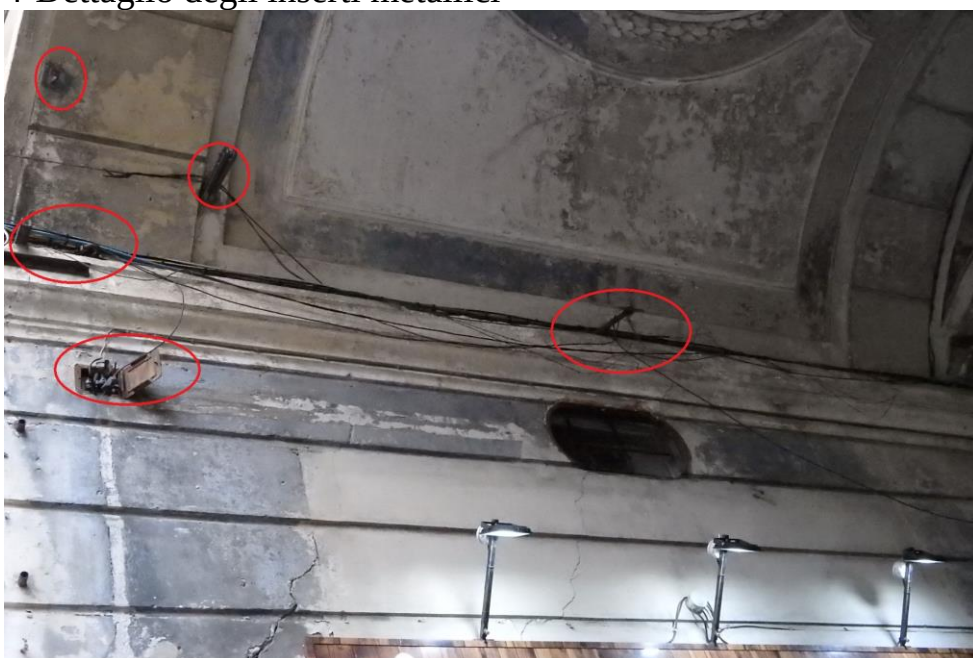
Certi modanati sono staccati e deteriorati e la presenza di inserti metallici, probabilmente rinforzi in ferro all'interno nella parte dell'arco verso l'esterno (verso via S. Lorenzo) ha provocato rigonfiamenti e distacchi dell'intonaco.

4-Dettaglio degli inserti metallici

-Rimozione di fili, cavi, chiodi e di tutti gli elementi non pertinenti dalle superfici.

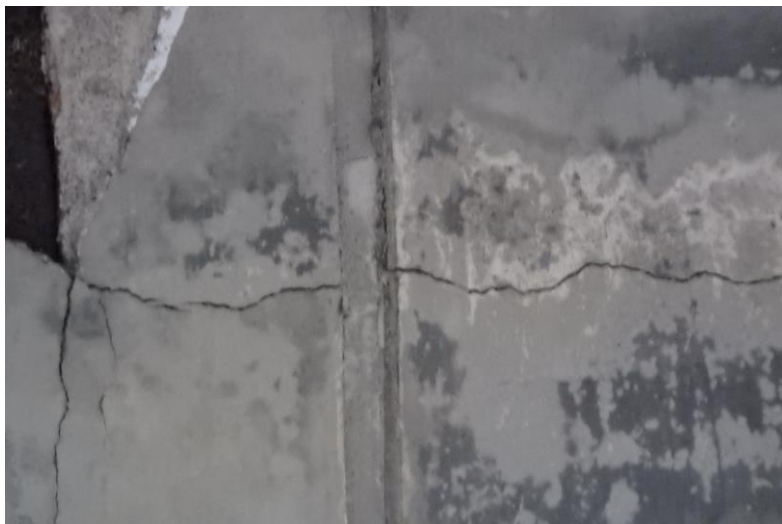
5-Dettaglio delle lesioni

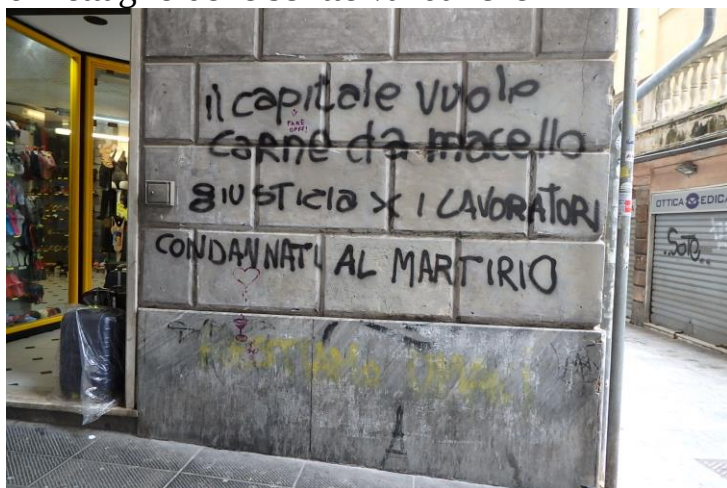
Una grande scritta vandalica si trova sulla parte di muro a mare.

6-Dettaglio delle scritte vandaliche

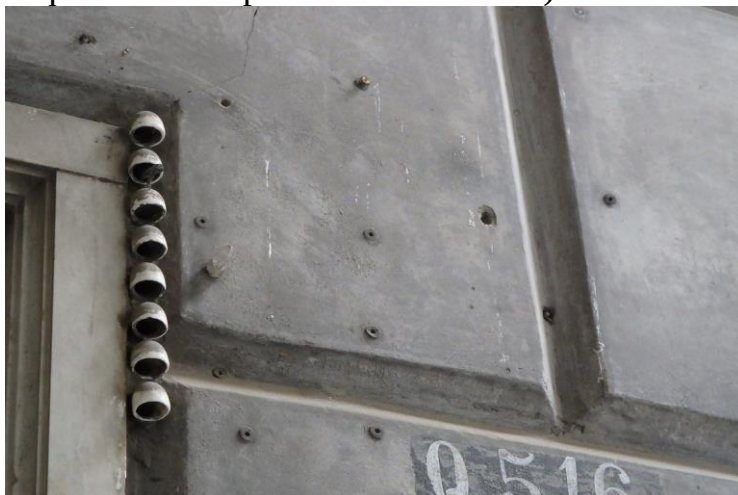
7-Dettaglio di inserti (qualcuno, come questi tubi in porcellana da tenere)
