**Condominio Piazza De Marini 3 (Ex Palazzo Penco), Genova****Relazione di sintesi dei lavori di restauro conservativo eseguiti in copertura nel quinquennio 2014-2019**

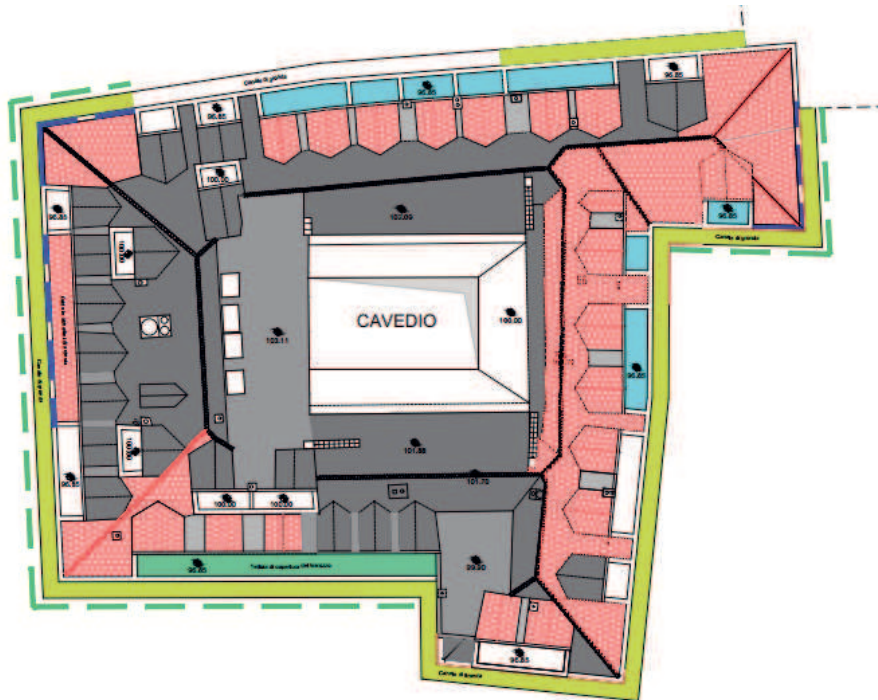
Si allega in seguito una planimetria delle coperture, in cui sono chiaramente identificati gli interventi effettuati, evidenziati dalle seguenti cromie:

- *le campiture rosse identificano gli interventi sulle parti in ardesia;*
- *le campiture azzurre identificano gli interventi sui lastrici solari dei terrazzini;*
- *le campiture in verde scuro la sostituzione della tettoia in pvc;*
- *le campiture in verde chiaro identificano il rifacimento del cornicione;*
- *le linee tratteggiate in verde e in blu identificano rispettivamente gli interventi sull'intradosso del cornicione e sul muretto paraneve*

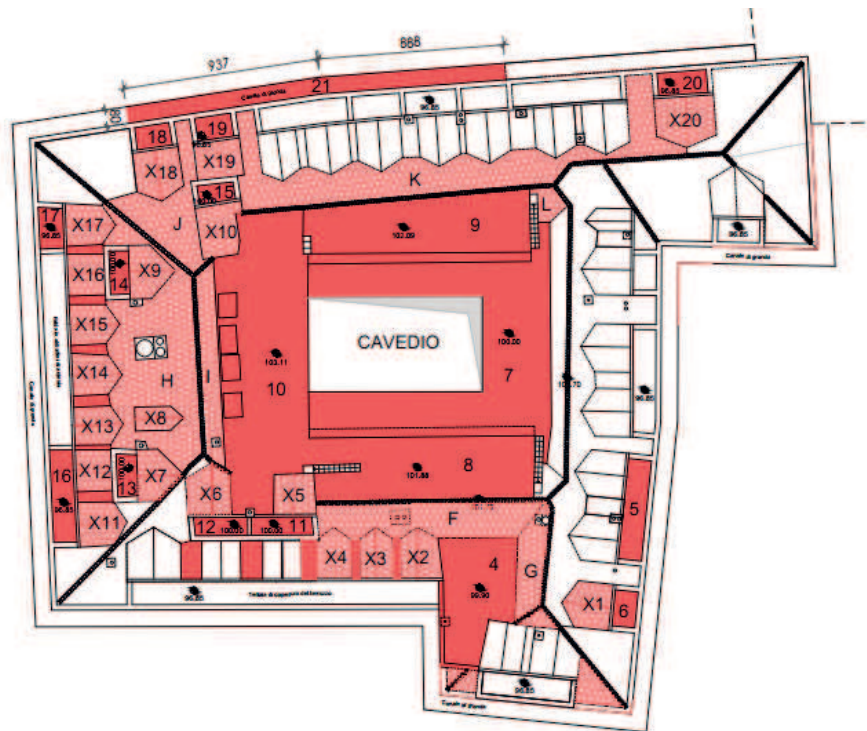
A prescindere dall'intervento già previsto sull'angolo sud (zone F, G, 4 X2, X3, Xa), resteranno ancora da eseguire, secondo le modalità previste dal capitolato originario, le altre zone riportate in rosso, come da planimetria che segue:
