RILIEVO E ANALISI STATO DEI LUOGHI

Amm. Condominio Piazza De Marini civ. 3	COMMITTENTE
Edificio condominiale sito in Piazza De Marini civ. 3 – Palazzo Penco	BENE PERIZIATO
INFILTRAZIONI DALLA COPERTURA	OGGETTO DELLA CONSULENZA

Documento :	PER-39	
Data :	Genova, li 31 Gennaio 2014

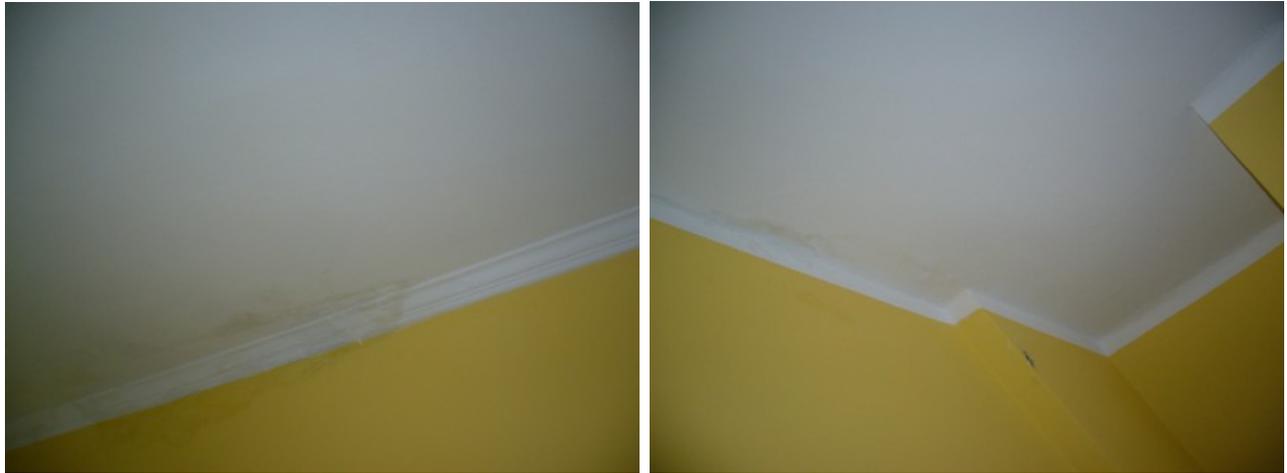
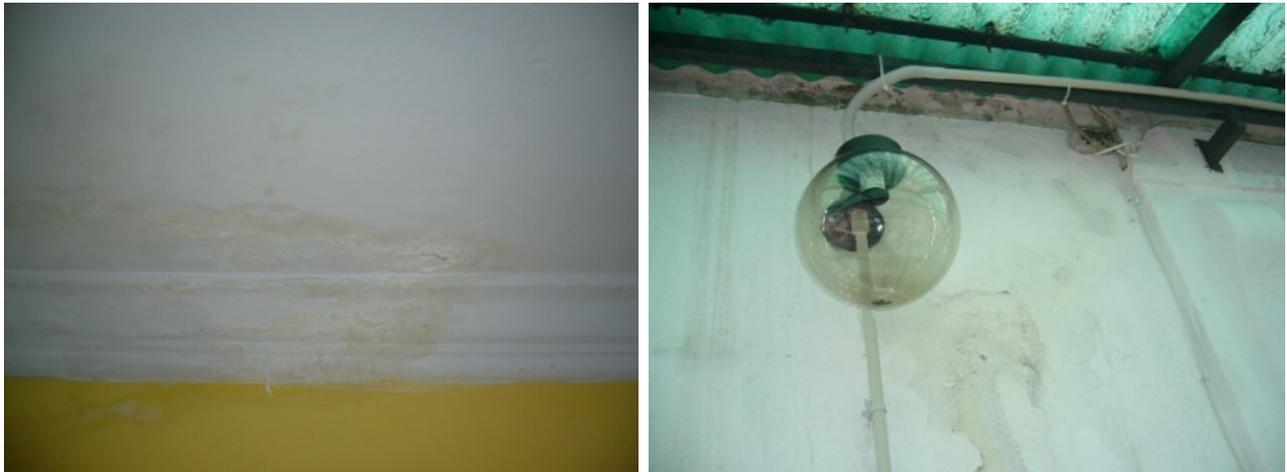
2.1 INT. 83 – piano 7°

Viene indicata una localizzazione di infiltrazione che si evidenzia tra due camere in corrispondenza di una tramezza ed una seconda localizzazione sulla facciata in corrispondenza della veranda

Le superfici al tatto **non** presentano tracce di acqua, **né** si rilevano inneschi di **pregresso stillicidio**. A pavimento **non** sono visibili tracce di gocciolamento, **né** sono rilevabili aloni di percolamento alle pareti. **Solo** in alcune zone si rileva **sfarinamento della tinta**

La misurazione con lo strumento indica **in una zona molto ristretta al centro della macchia la presenza di umidità.**

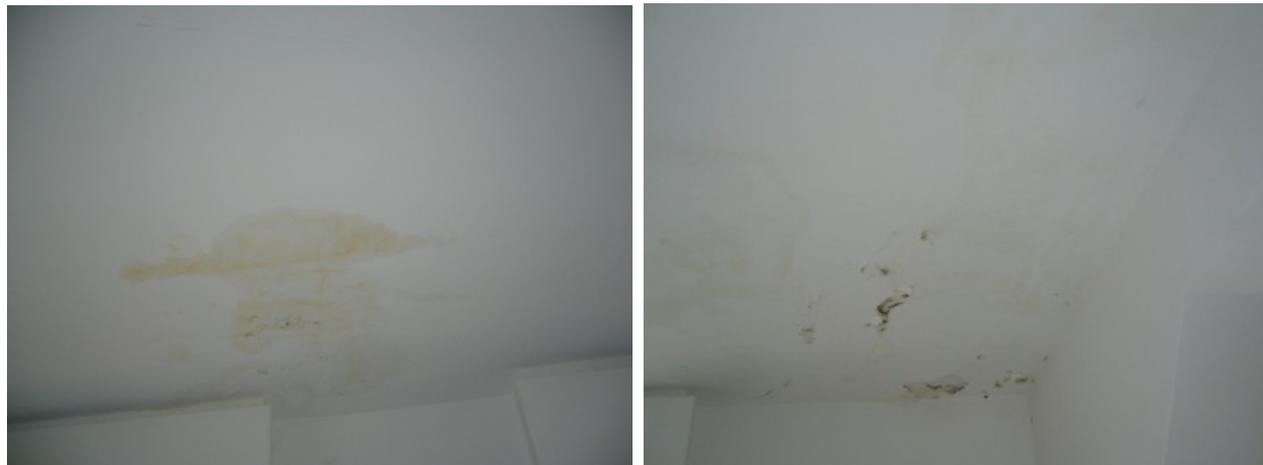
2.2 INT. 80 –piano 7°

Sono mostrate due localizzazioni : una a sud ovest in corrispondenza di un pluviale ed una a sud est in corrispondenza di un camino.

Le superfici al tatto **non** presentano tracce di acqua, **né** si rilevano inneschi di **pregresso stillicidio**. A pavimento **non** sono visibili tracce di gocciolamento, **né** sono rilevabili aloni di percolamento alle pareti. Si rileva un **diffuso** sfarinamento e distacco della tinta.

La misurazione con lo strumento indica in una zona molto ristretta al centro della macchia la **presenza di umidità**.

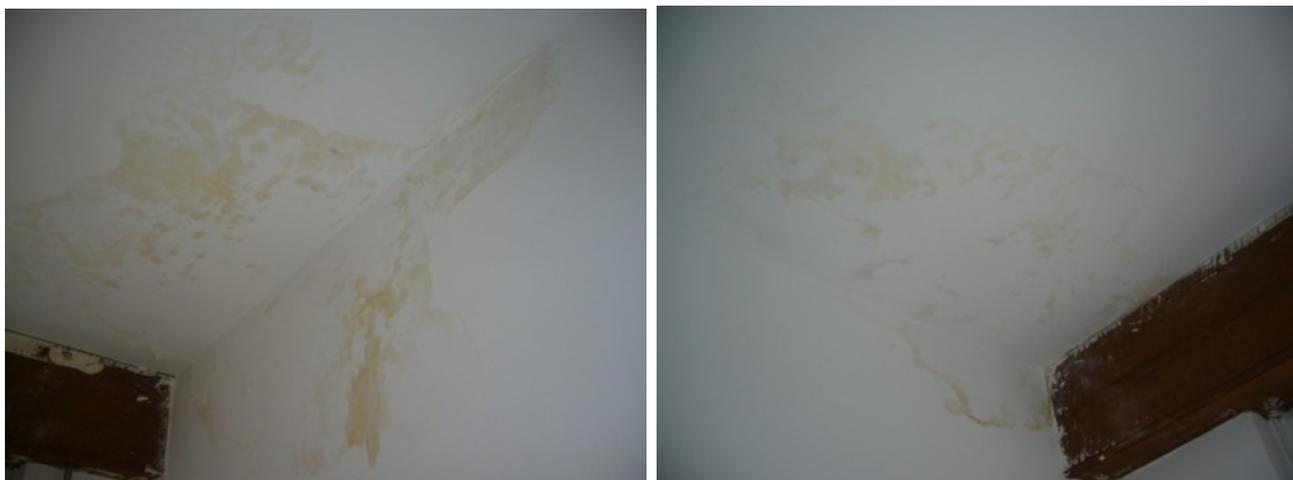
2.3 INT. 91 –piano 7°

Sono mostrate due localizzazioni : una in corrispondenza della tramezza di separazione tra la cucina ed una camera ed una nel ripostiglio vicino all'ingresso.

Le superfici in corrispondenza della tramezza al tatto **non** presentano tracce di acqua, **né** si rilevano inneschi di pregresso stillicidio. A pavimento **non** sono visibili tracce di gocciolamento, **né** sono rilevabili aloni di percolamento alle pareti. Si rileva una colorazione marcata sulla parte perimetrale dell'alone e all'interno dello stesso.

La misurazione con lo strumento indica in una zona molto ristretta al centro della macchia la **presenza di umidità**.

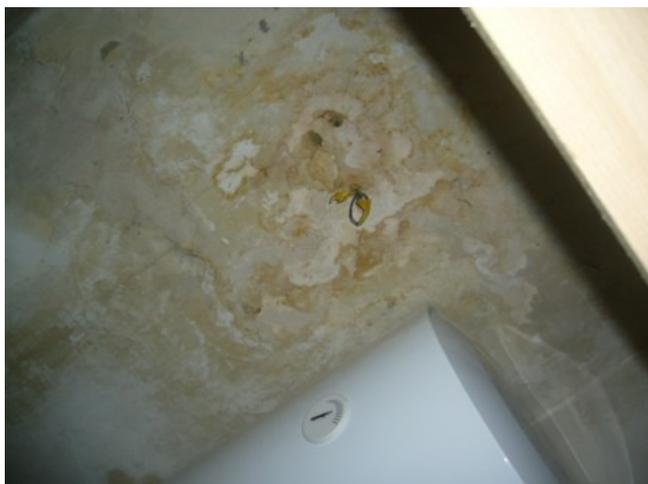
Nel ripostiglio si rileva in corrispondenza del boiler una localizzazione in cui viene riferito che si sarebbe recentemente verificato uno stillicidio .

A testimonianza di questo si mostra la presenza di un secchio a pavimento.

Al tatto la muratura non appare bagnata.

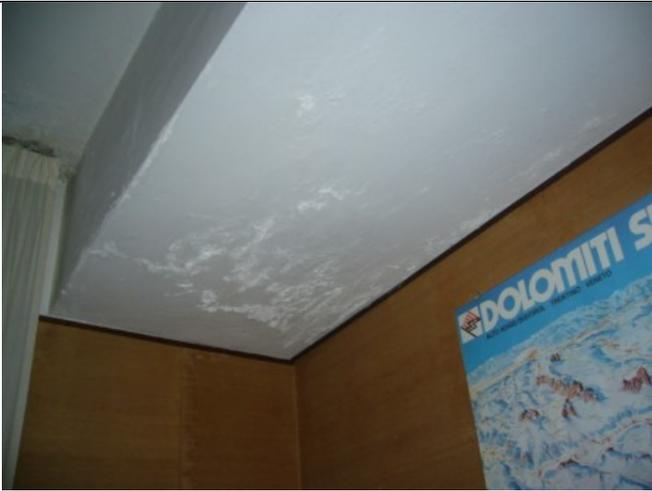
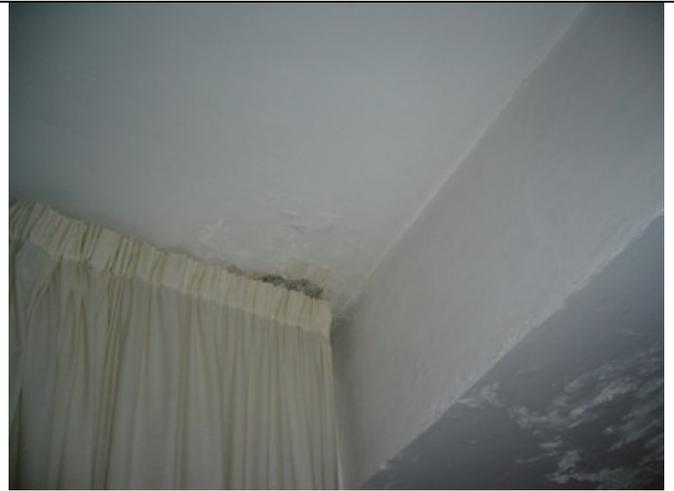
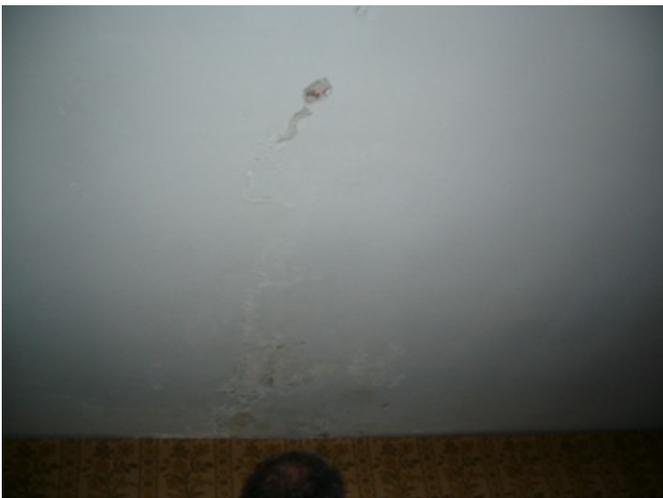
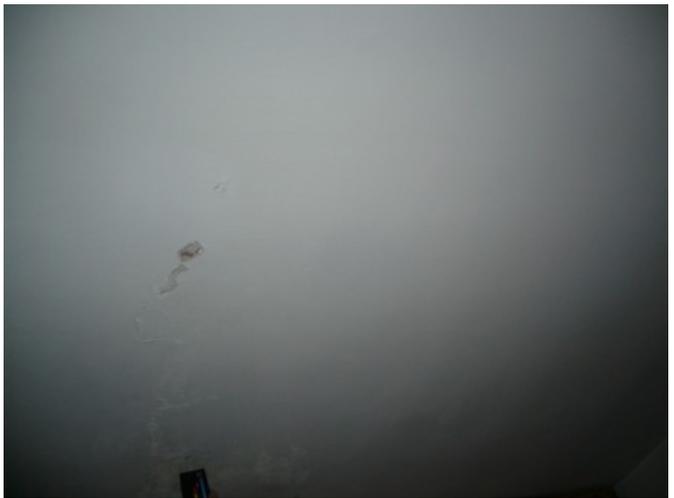
2.4 INT. 77 –piano 6°

Sono mostrate due localizzazioni : una in corrispondenza di una travatura ed una al centro del salotto.

Le superfici al tatto **non** presentano tracce di acqua, **né** si rilevano inneschi di **pregresso stillicidio**. A pavimento **non** sono visibili tracce di gocciolamento, **né** sono rilevabili aloni di percolamento alle pareti. Si rileva un **diffuso** sfarinamento e distacco della tinta nonchè **due aree di distacco superficiale dell'intonaco**.

La misurazione con lo strumento indica in una zona molto ristretta al centro della macchia la **presenza di umidità**.

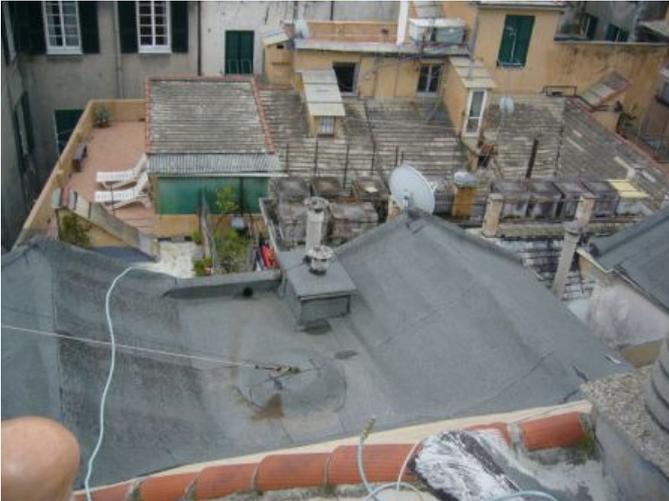
L'esame della copertura è avvenuto in forma parziale per quanto è risultato possibile accedere alle aree in sicurezza.

In particolare è stato possibile prendere visione del settore SUD-EST e di quello SUD-OVEST . La situazione della copertura risulta variegata e realizzata in fasi successive con guaine di ricoprimento dell'originale manto di rivestimento.

Data l'estensione della copertura ed il numero delle localizzazioni rilevate appare possibile operare puntualmente per tentare l'eliminazione dei punti di permeabilità con una attenta opera di ricerca, di demolizione, di impermeabilizzazione in raccordo con la guaina esistente e di finitura .

- Affidare ad tecnico ed a una ditta di esperienza la ricerca degli inneschi dei danni rilevati ;
- Procedere alla individuazione delle aree di intervento
- Affrontare ogni intervento singolarmente valutandone l'estensione di volta in volta e fornendo un preventivo per il risanamento finale del settore interessato che ricostituisca l'aspetto originario del tetto ovvero per il tamponamento in analogia con l'esistente

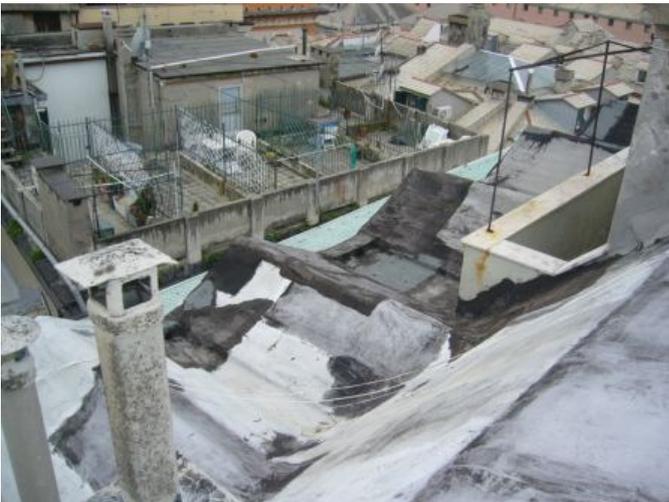
Le superfici esposte presentano molte discontinuità, cambi di pendenza, spigoli, ...

Sopra la posa delle guaine a cielo aperto si rilevano alcune zone sottomesse in cui lo scolo delle acque superficiali è meno agevole.

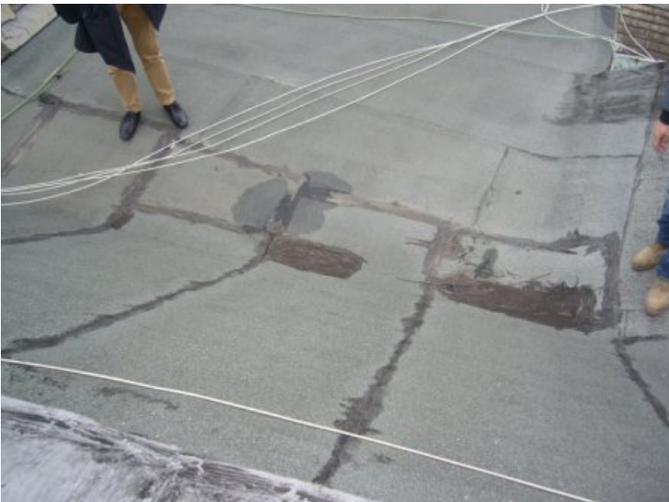
La sovrapposizione delle guaine in alcuni tratti appare limitata
