COMMITTENTE: CONDOMINIO PIAZZA DE MARINI 3, Genova

OGGETTO: RESTAURO E RISANAMENTO CONSERVATIVO DELLA COPERTURA

TITOLO della TAVOLA: Evidenza degli interventi di restauro della copertura eseguiti al novembre 2020

Allegato
1

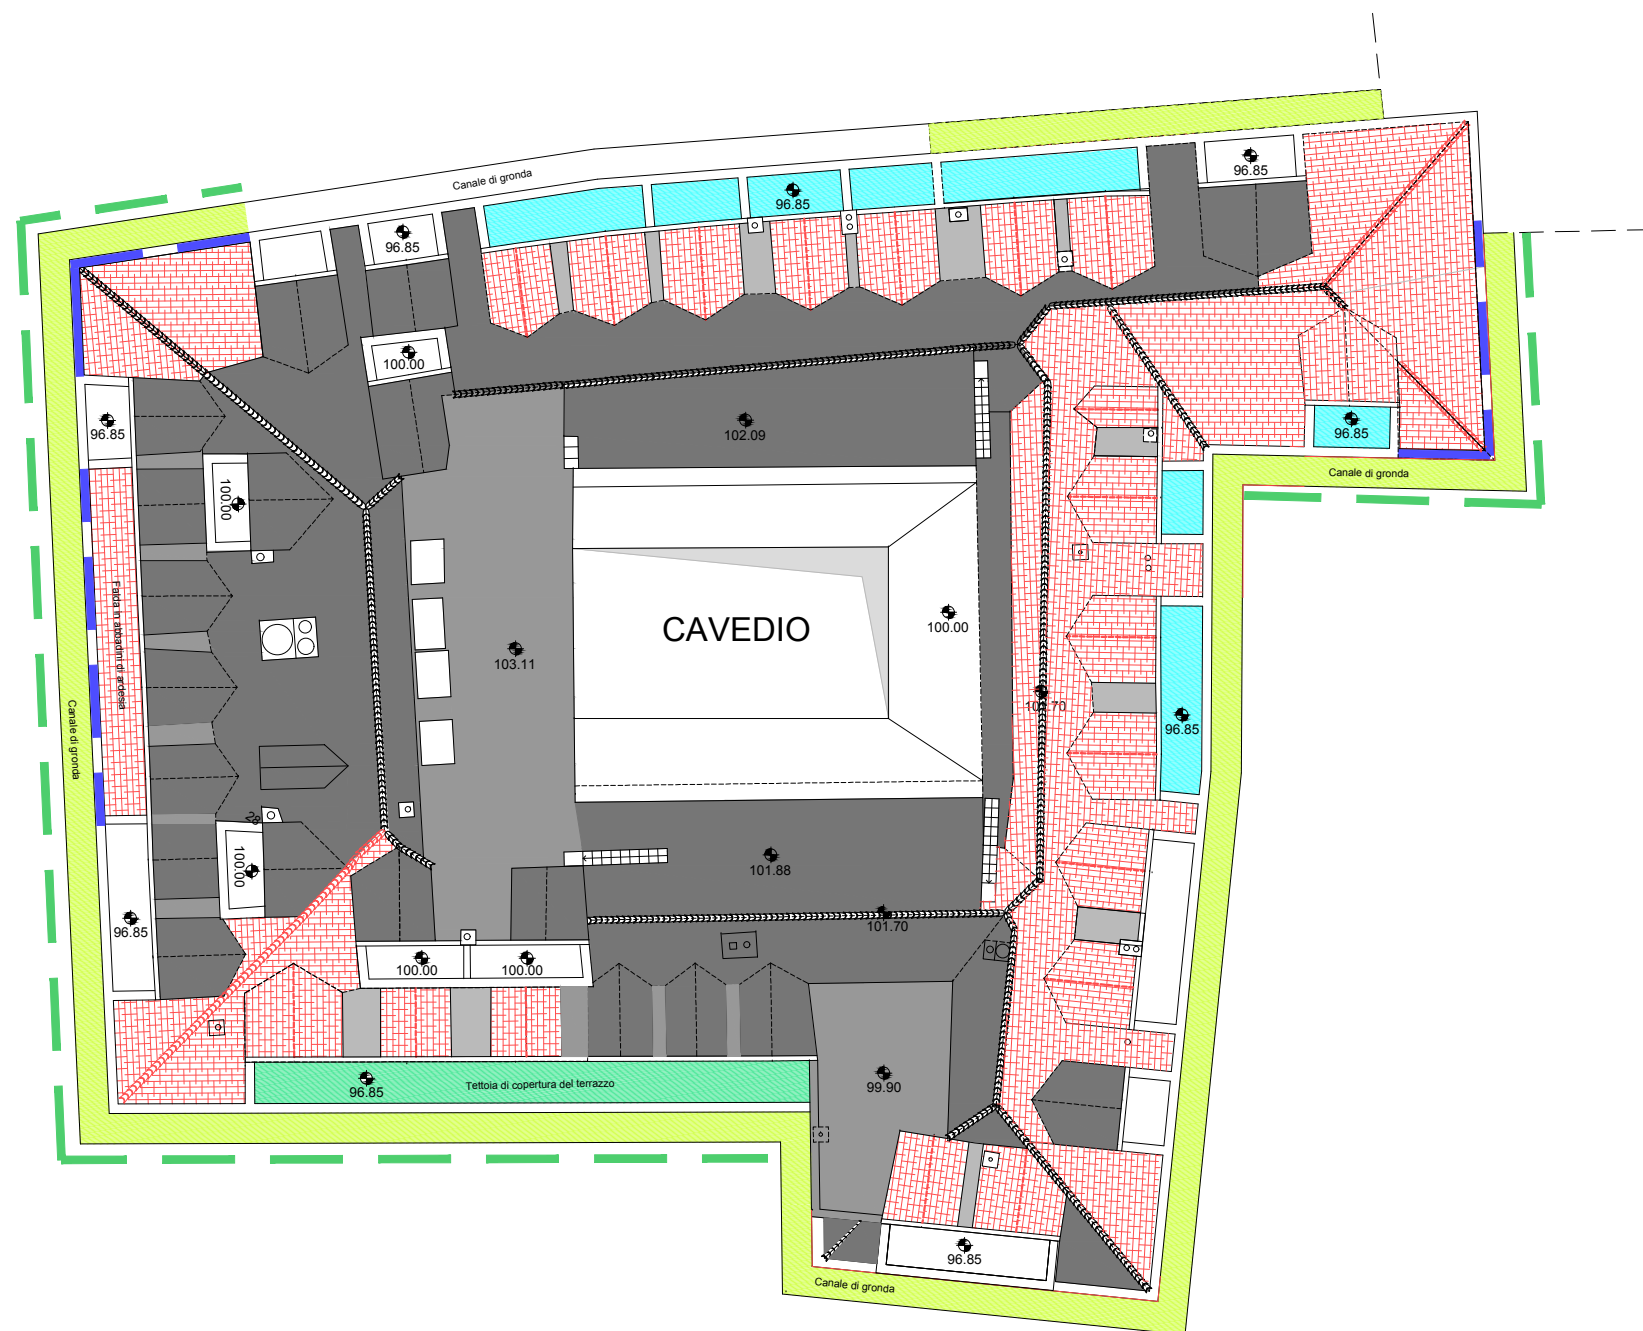
PLANIMETRIA DELLA COPERTURA
Scala 1:200

INTERVENTI DI RESTAURO CONSERVATIVO:

- su terrazzino di lastrico solare
(impermeabilizzazione e pavimento)
- su tettucci degli abbaini
(rifacimento completo)
- su falde in abbaini di ardesia
(nuovo manto)
- nuova tettoia in plastica
- su estradosso cornicione
(pendenze ed impermeabilizzazione)
- su intradosso cornicione
(consolidamento e tinteggiatura)
- su muretto paraneve con piombo
passante e spine di ancoraggio
